## Εισαγωγή

Αντικείμενο της παρούσας εργασίας αποτελεί η διερεύνηση της στατικής επάρκειας του φέροντος οργανισμού του Ιερού Ναού Μονής Αγίου Βλασίου στη Στυλίδα στο Νομό Φθιώτιδας με σκοπό να γίνει εντοπισμός των προβλημάτων που μακροσκοπικά παρατηρούνται με επιτόπου αυτοψία, να γίνει μια προσεγγιστική αξιολόγηση της υφιστάμενης κατάστασης του Ιερού Ναού, να καθοριστούν τα κριτήρια επέμβασης και να προταθούν τεχνικές επέμβασης ενίσχυσης του ναού με ταυτόχρονη διατήρηση της μορφής και των διαστάσεων των στοιχείων του φέροντος οργανισμού και την διατήρηση των υπαρχόντων τοιχογραφιών (αγιογραφιών) στο εσωτερικό του Ιερού Ναού καθώς επίσης και σύνταξη ενός απαιτούμενου προϋπολογισμού για τις μελέτες και τις εργασίες που θα απαιτηθούν.

## Περιγραφή υπάρχουσας κατάστασης και μορφολογίας του Ιερού Ναού

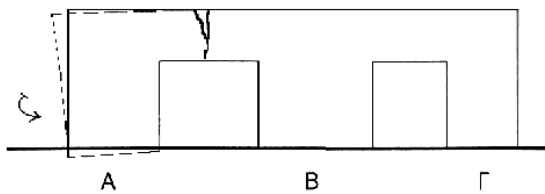
Σχήμα 1

**Ρηγματώσεις εφελκυσμού** (σχήμα 1) οι οποίες προκαλούνται είτε από μια σχετική μετατόπιση μεταξύ δυο τοίχων είτε από καθίζηση του θεμελίου και στρέψη του κτιρίου.

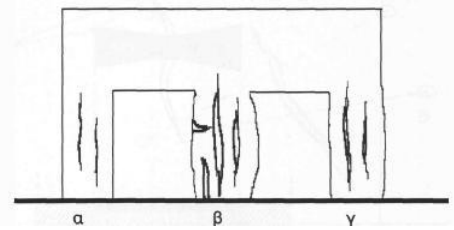
Σχήμα 2

**Ρηγματώσεις θλίψης** (σχήμα 2) οι οποίες παρουσιάζονται όπου υπάρχει υπέρβαση της αντοχής σε θλίψη από κάμψη και συνοδεύονται από φουσκώματα και σε πιο προχωρημένο στάδιο σε συνδυασμό με οριζόντιες ρωγμές. Όταν διαπιστώνουμε ρωγμές θλίψης υπάρχει σοβαρός κίνδυνος κατάρρευσης.
